News Release

国立研究開発法人新エネルギー・産業技術総合開発機構
一般社団法人太陽光発電協会
奥地建産株式会社

太陽光発電システムの水没実験を実施 —水害時の安全性確保のための指針策定目指す—

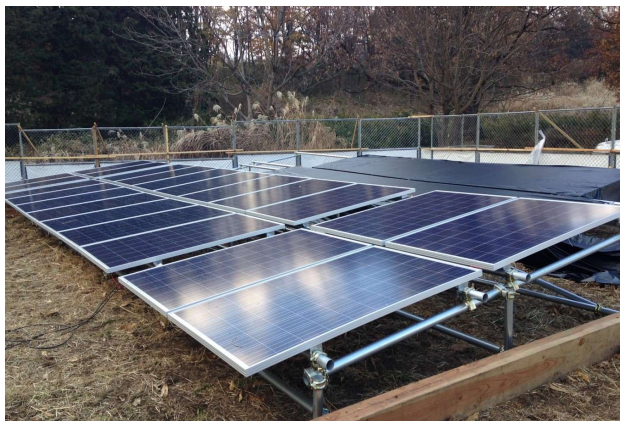
写真・左：水没実験に用いた太陽光発電設備

○実験概要: 太陽電池モジュール、接続箱、パワーコンディショナ等の太陽光発電設備を実使用に近い状態(太陽電池アレイ)に組み、これらを調整池に水没させた時の漏電状況及び水没後の状態等を確認。また、この実験に先立ち、小規模での事前確認として太陽電池モジュールや接続箱等を水槽に水没させ、漏電状態を計測する実験を実施。

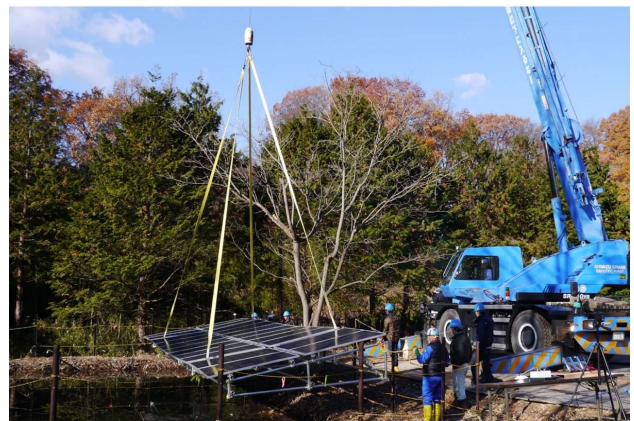
右：水没実験の状況(一例)

本実験では、水没時に太陽光発電設備による発電が継続した場合を想定し、太陽光発電設備を実際に外部の環境から閉鎖された池に水没させ、発電設備から水中への漏電状況を測定することによる水中での感電リスクおよび水没後の状態の測定といった定量的な調査を行いました。
